## GRAU EN CIÈNCIES I TECNOLOGIES DE L'EDIFICACIÓ

### TREBALL FINAL DE GRAU

Reforma i canvi d'ús de l'Antic Ajuntament de Sant Feliu de Codines, situat al carrer Vic nº 1, a Escola Municipal de Música

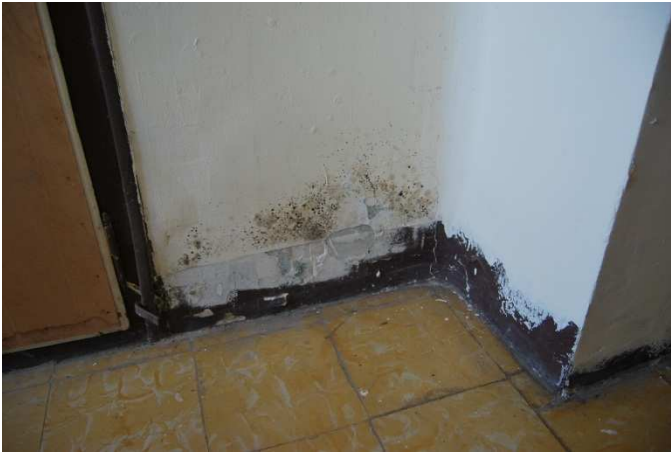
PATHOLOGY Nº	
29	MOHO
Location	Graphic documentation

Abiotic agents in the inner corner of the wall that separates the interior with the small terrace on the second floor.	
Pathological description	
On the inner side of the wall, at the bottom, we can find mould. This is a wet zone (due to the humidity on the other side wall – the terrace-) and porous (due to wall material). In general, great conditions to this kind of organisms can arise.	
Solution	
First of all, we will fix pathology no. 38 which it's the cause of this one. Then, we'll remove the surface layer where the moulds are, and we'll replace it with a new layer of a thinner and more compact material. Finally, we'll give a layer of a fungicide paint. Moreover, we will apply this paint in other areas which are prone to have moulds.

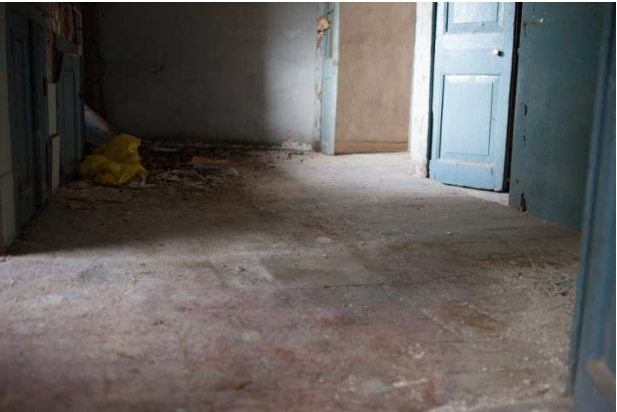
<p>Irregular floor with slope in the kitchen, on the second floor.</p>

Pathological description	
In some areas, especially on the third floor, the floor undergoes deformations as bulges or steep slopes that cause, in short, that the floor is not flat. The cause of these deformations is exhaustion of the useful life of the wooden horizontal structure.	
Solution	
Due to the state of the structure, we should replace the joists with a similar functional system such as the “nou bau”. Steel drawers that fit under the wood joists which are filled with repair mortar to create a single resistant element of wood (existing), steel and mortar.

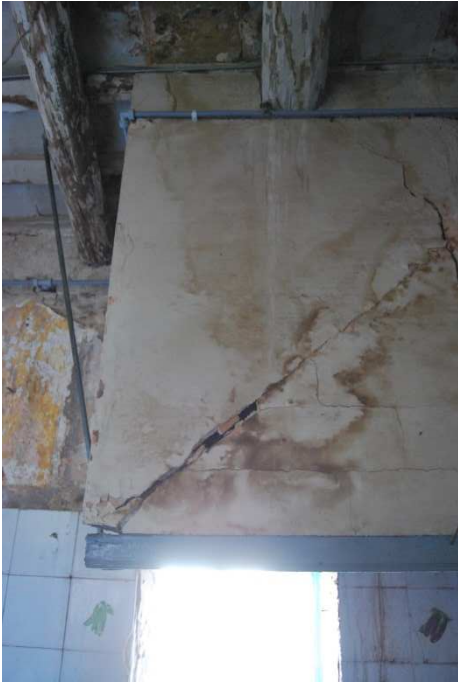
PATHOLOGY Nº	
33	VERTICAL CRACK
Location	Graphic documentation

Vertical crack in the kitchen wall.	
Pathological description	
On the wall of the kitchen there's a thick crack drawing a diagonal (following the discharge arc) that goes from one side to the other side of the wall breaking gaskets and elements. The cause of the crack is the low resistance of this element to mechanical forces as tensile stress, shearing or strenght and low thickness of the element. All in all, this combination has made this crack to appear.	
Solution	
Considering that the pieces are broken, we will replace them with similiar ones. To do this, the bricks will be covered with a layer of mortar which has some plasticity and expansive ingredients. To do this, we will need to inject the mortar because the operation is a bit difficult.

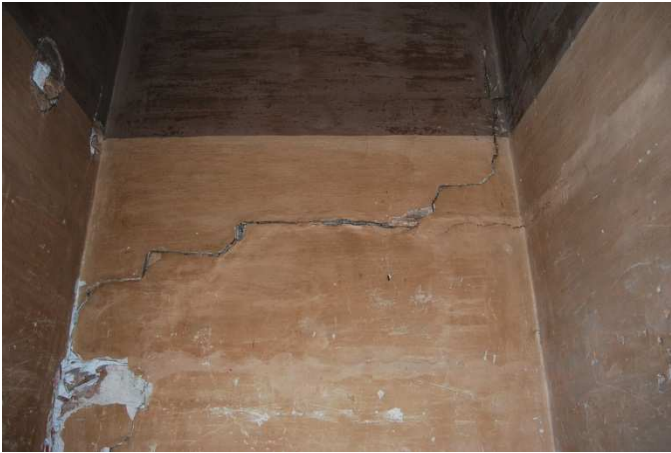
PATHOLOGY Nº	
34	CRACK
Location	Graphic documentation

Crack that goes all over the walls of the Archive Room, on the second floor.	
Pathological description	
The crack of this element is originated between the base element and the mortar. It has not broken any element in between, and it goes from the top to the bottom of the wall. The lack of adhesion between the mortar and the brick, and the tensile stress to which the wall is submitted by suffering dimensional variations has made the crack to appear.	
Solution	
Filling the crack considering that the problem is the adherence. That's why the crack is cleaned with an awl or similar object, injecting a mortar with certain plasticity and expansive ingredients. This will be done on both sides. Finally, covering the surface with mortar.

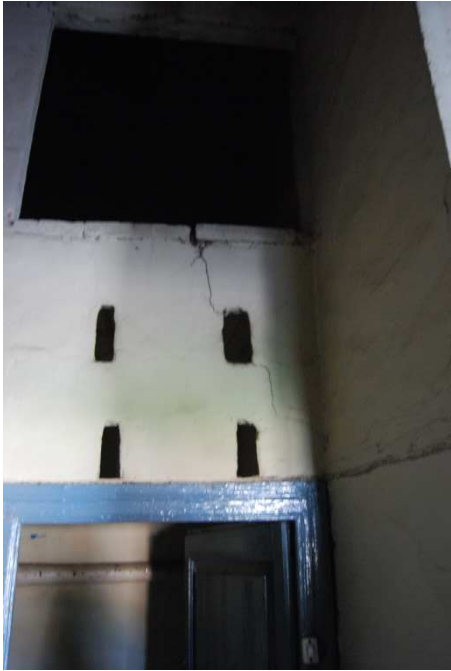
PATHOLOGY Nº	
35	CRACK
Location	Graphic documentation

Crack in the wall of the pantry room located on the second floor.	
Pathological description	
There's a small crack on the wall of the pantry. It is probably due to the thinness of the wall which also has perforations that weaken the adherence of the wall.	
Solution	
We will clean the crack with punch, and then we will inject a mortar that has some plasticity and expansive qualities to ensure that the crack is filled in. That's why we must do this for both sides of the crack.

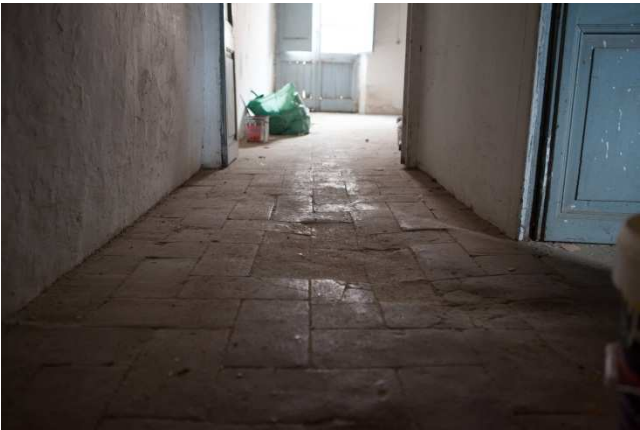
PATHOLOGY Nº	
36	IRREGULAR FLOOR
Location	Graphic documentation

Floor with slopes on the hallway next to the kitchen, on the second floor.	
Pathological description	
In some areas, the floor suffers deformations. The cause of these deformations is exhaustion of the useful life of the wooden horizontal structure. The dimensions of the joists were the appropriate solution at that time and the framework has not suffered overloading.	
Solution	
Due to the state of the structure, we should replace the joists with a similar functional system such as the "nou bau". Steel drawers that fit under the wood joists which are filled with repair mortar to create a single resistant element of wood (existing), steel and mortar.

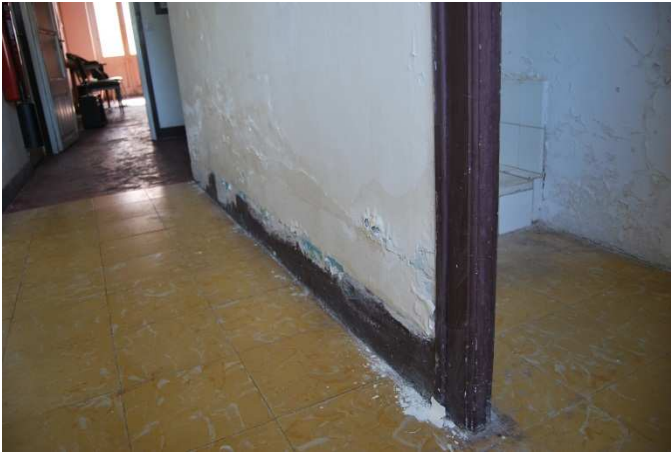
PATHOLOGY Nº	
37	
MOISTURE BY CAPILLARY	
Location	Graphic documentation

<p>Moisture on the outer wall of the bathroom on the second floor.</p>

Pathological description	
<p>The proximity of this element to a bath and the humidity in this area of the building, have made the moisture by capillarity much easier to appear in the outer face of the wall. The moisture has about 40cm high.</p>	
Solution	
<p>In the suggested project, this wall would disappear, so the solution would be to remove the wall. However, if we would want to keep this wall, one solution would be the application of some type of chemical barrier that eliminates water and covers capillarity. Thus, the wall wouldn't absorb the water, and moistures wouldn't appear.</p>

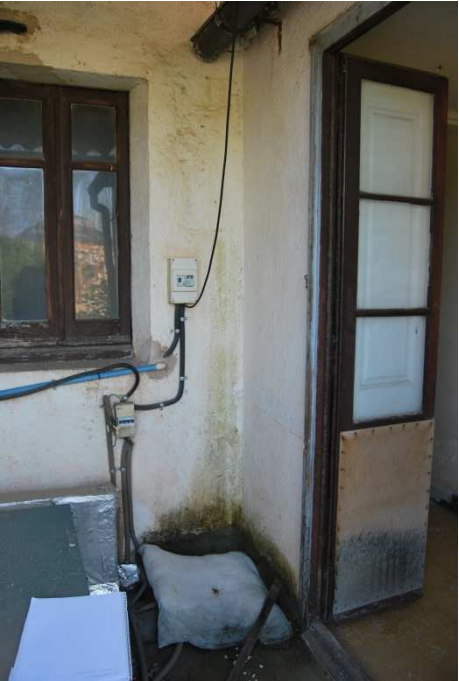
PATHOLOGY Nº	
38	
MOISTURE BY CAPILLARY	
Location	Graphic documentation

<p>Moistures in the small outdoor terrace. Just where it is the drain pipe.</p>

Pathological description	
<p>Moistures by capillarity are caused by spill of water from a water pipe. The water is absorbed by the vertical surface causing the moisture which is showed on the picture above. Also, the humidity of this area increases the severity of the moisture.</p>	
Solution	
<p>The first step would be fixing the leaky pipe. Once the tube is fixed, the next step would be drying the wall. We could dry the wall in a natural way or also using a drying plaster. To use the drying plaster we should remove first the existing coating, then clean the surface with draught water , apply a layer of progeny mortar and, finally, a layer of paint.</p>

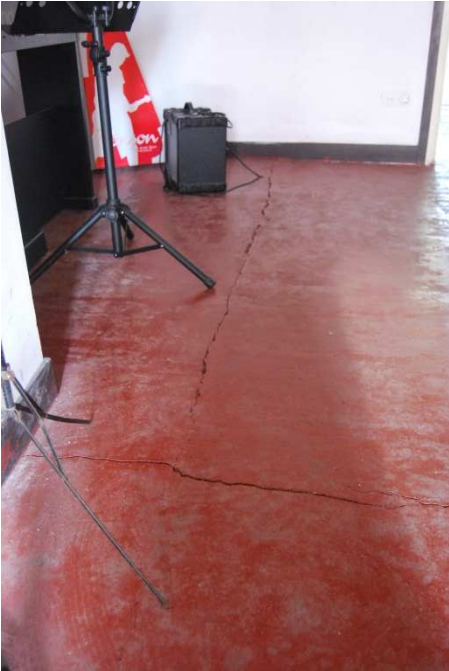
PATHOLOGY Nº	
40	CRACK
Location	Graphic documentation

<p>Crack in the floor of the Technical Services office on the second floor.</p>

Pathological description	
The pathology consists of a crack in the floor which comes from the two perpendicular walls joint by the pillar. The crack is caused by a differential settlement which has occurred in the slab. The consequence of this differential settlement is the crack shown in the picture above.	
Solution	
The solution is the reinforcement of the slab in the affected area. This reinforcement can be done with built-in metal, covering the affected area. As some elements have been broken, we will replace them with new ones but with the same qualities, The crack will be covered as the entire surface with a plastic and elastic mortar. As it is not an easy process, we will end up injecting the mortar in the crack.

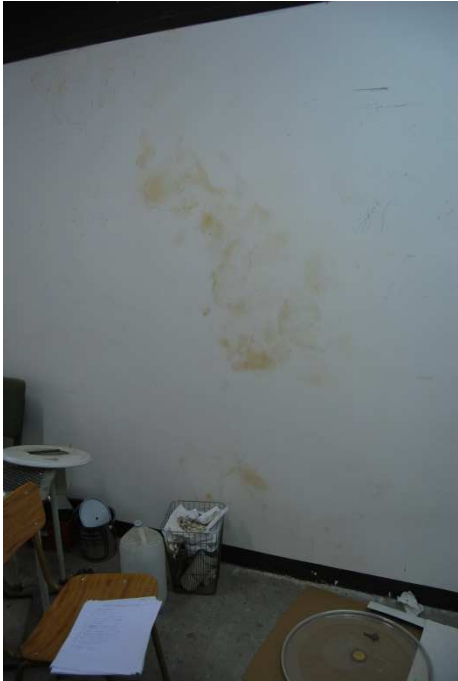
PATHOLOGY Nº	
41	MOSITURE BY CONDENSATION
Location	Graphic documentation

Moistures in the party wall of the Technical Service Archive Room of the second floor.	
Pathological description	
The high humidity and the poor ventilation of the room have caused these moistures on the wall. The condensation of the humidity has been shown up in pale brown tones on the surface of the wall.	
Solution	
The ventilation of the room would be enough to remove this moisture since it doesn't seem to be a critical moisture and it doesn't affect to the building.

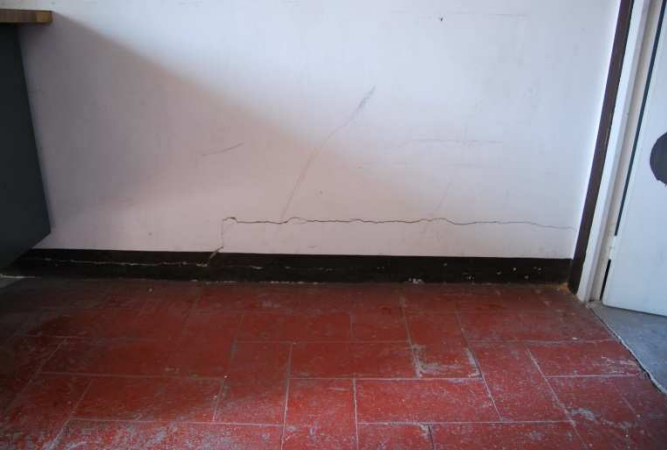
PATHOLOGY Nº	
44	HORIZONTAL CRACK
Location	Graphic documentation

Crack on the vertical face of the Peace Court on the second floor	
Pathological description	
It is a completely horizontal fissure at the bottom of the wall. The deformations of the forged framework have created new (wrong) support points in the weakest part of the wall making this fissure to appear.	
Solution	
The first thing we need to do is dealing with the problem. Therefore, we'll reinforce the slab to stop the new settlement which causes the crack. Then, we'll clean up well the crack and we'll inject mortar with expansive and plastic properties to ensure that the crack is filled.

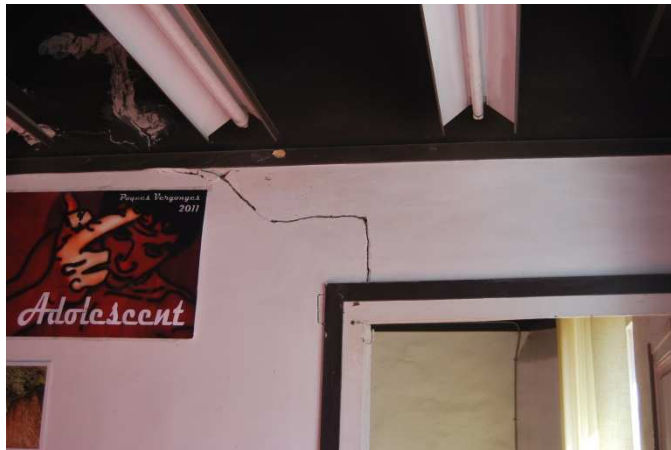
PATHOLOGY Nº		CRACK
45		
Location		Graphic documentation
<div>

</div> <p>Crack near the door of the Technical Services office that opens into the Peace Court of the second floor.</p>		<div>

</div>
Pathological description		
<p>The crack is not so long. The crack shows a clear separation of the bricks and it goes from the top of wall to the upper door frame. The lack of adherence between elements and the emergence of tensile stress in the joint, have led to this pathology.</p>		
Solution		
<p>Filling the crack because the problem comes from the lack adherence. That's why crack will be cleaned with a punch or similar, then we'll inject mortar of certain plasticity expansive properties to ensure that the crack is filled in. We'll do this on both sides. Finally, we'll cover the surface with mortar.</p>

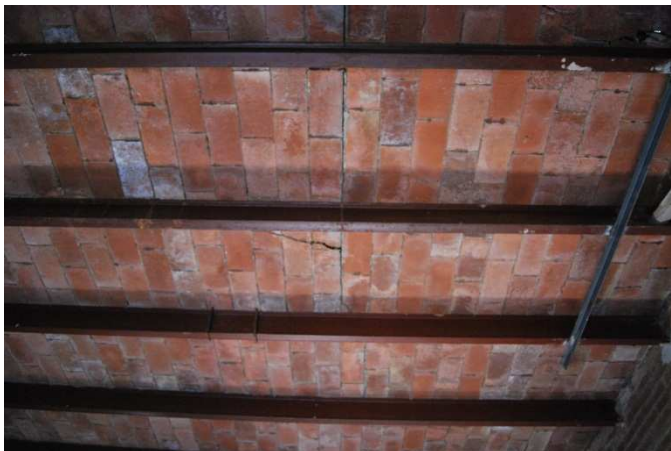
PATHOLOGY Nº		OXIDATION	
46			
Location		Graphic documentation

<p>Oxidation in each metal ceiling joists of the tower of the third floor.</p>

Pathological description			
<p>The metal beams that form the floor of the third floor have been exposed to environment and external agents due to its location and also cracks that have appeared next to them. The constant contact with air or water from the cracks has made that the metal beams are in the process of oxidation at its peak.</p>			
Solution			
<p>Removing the oxide around joists and cleaning the beams perfectly.</p> <p>To do this, we'll apply an antioxidant treatment that leaves the iron perfectly cleaned, with no rust. Once this treatment is applied, we'll paint the joists with the colour specified in the project.</p>

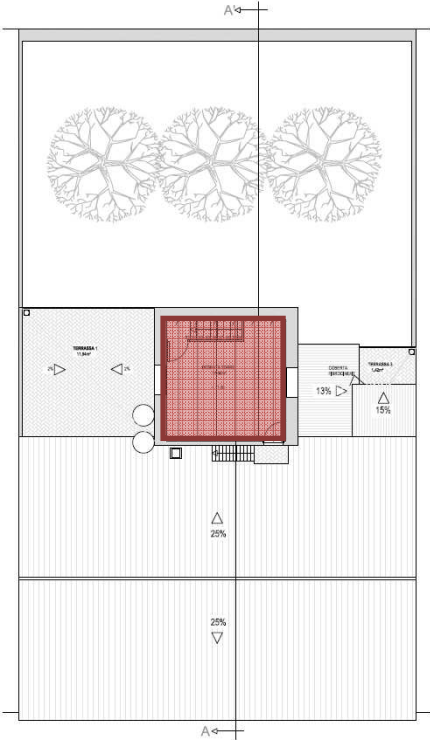
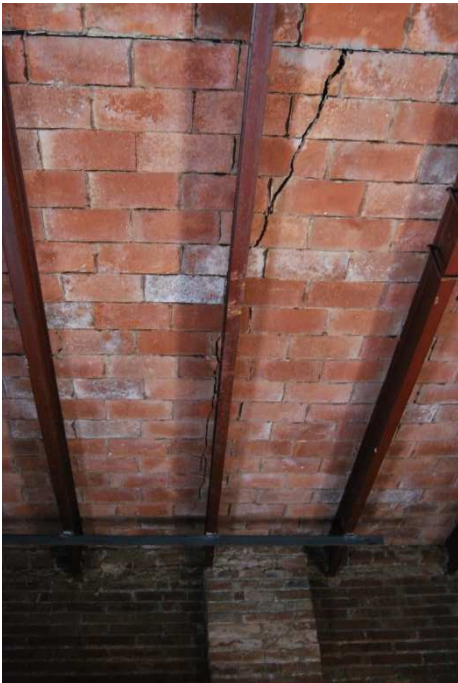
PATHOLOGY Nº	
47	CRACK
Location	Graphic documentation

Cracks in the roof of the tower of the third floor.	
Pathological description	
There are cracks on the roof of the tower that cross both the base element and the joints. These cracks appeared due to the weakness of the base material that has not support the mechanical stresses.	
Solution	
Considering that the pieces are broken, we will replace them with similar ones. To do this, the bricks will be covered with a layer of mortar which has some plasticity and expansive ingredients. To do this, we will need to inject the mortar because the operation is a bit difficult.

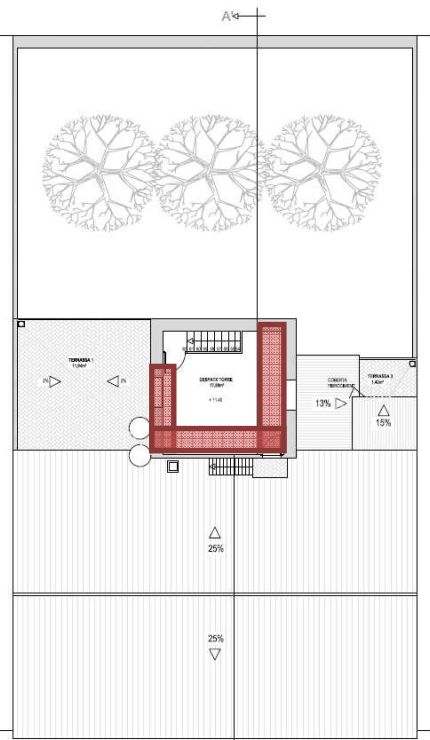
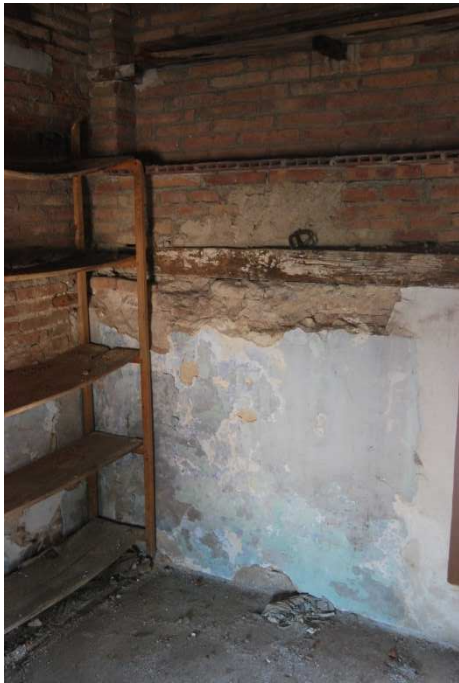
PATHOLOGY Nº	
48	DETACHMENT
Location	Graphic documentation

Detachments of the topcoat layer of the tower on the third floor.	
Pathological description	
Detachment of the topcoat of the wall. This has happened because of the lack of elasticity of the topcoat. The wall is exposed to constant movements of expansion and contractions that have made the layer to fall.	
Solution	
Removing the whole topcoat. Then, applying a metallic mesh and re-doing the topcoat with a mortar of great plasticity to absorb the hygro-thermal movements. Finally, giving several layers of acrylic paint.

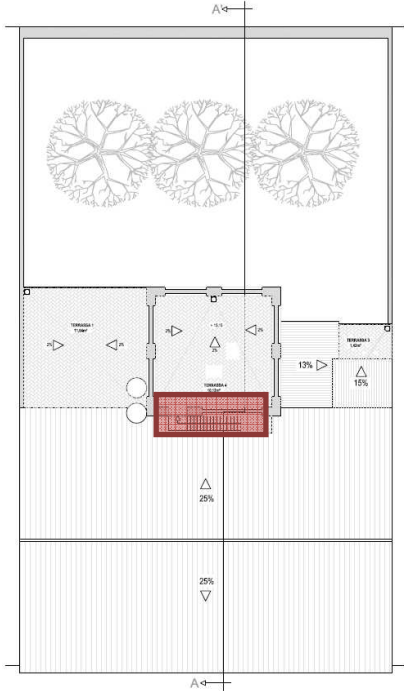
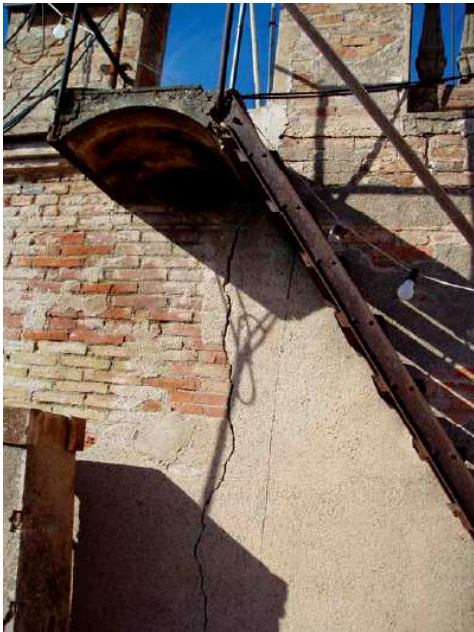
PATHOLOGY Nº	
51	OXIDATION
Location	Graphic documentation

Oxidation of the outer metallic staircase of the tower which communicates with its roof.	
Pathological description	
The outer scale that connects the building with the roof of the tower has been highly exposed to external agents. Rain and high humidity to which the scale has been exposed for many years have damaged it badly, causing an important oxidation.	
Solution	
Due to the element is severely affected and it doesn't meet the current regulations regarding scales, the best solution is to replace the stairs with a similar ones that meets the regulations and also it is resistant to external agents and oxidation.

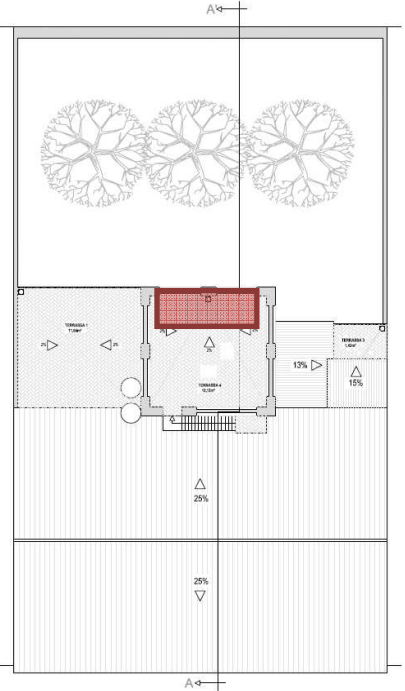
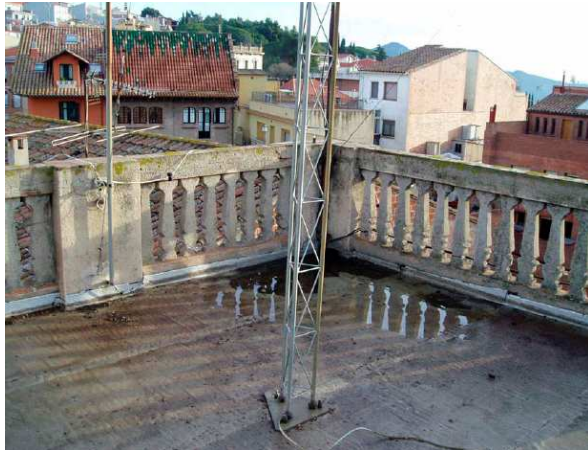
PATHOLOGY Nº	
52	MOISTURES
Location	Graphic documentation

Moistures in the flat roof.	
Pathological description	
Accumulation of water in the flat roof causing moistures not only on the surface of the roof but also in the interior of the building as the roof is not enough waterproofing. This pathology is more visible on rainy days and due to the humidity and the few rays of sun, it takes long to make this water disappear.	
Solution	
The solution would be giving an adequate slope to the roof and creating a system which, together with the right slope and material, does not accumulate water or leak. Thus, we'll use a waterproofing and anti-puncturing layer and afterwards, we'll put a light layer of mortar to form the right slope. Finally, above all, we will put stoneware tiles to avoid the water leaks through the pores of the light mortar.

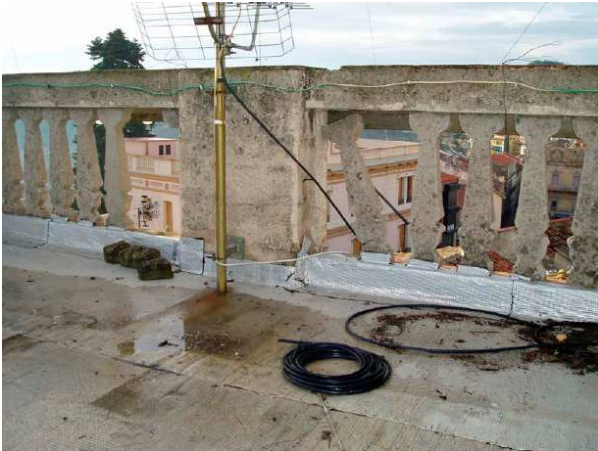
PATHOLOGY Nº	
53	DETACHMENT
Location	Graphic documentation

Elements about to fall in the deck railing of the flat roof.	
Pathological description	
Some of the ornamental elements of the railing of the tower are about to fall. The erosions that these elements may suffer because of their exposure to external agents may have caused erosions from the base unit causing detachments of the ornamental elements.	
Solution	
Replacements of the elements that are about to fall for a new ones with similar ornamental characteristics or even using the same ones if they are not really damaged, but with proper resistance to external agents properties and supported with a better system.

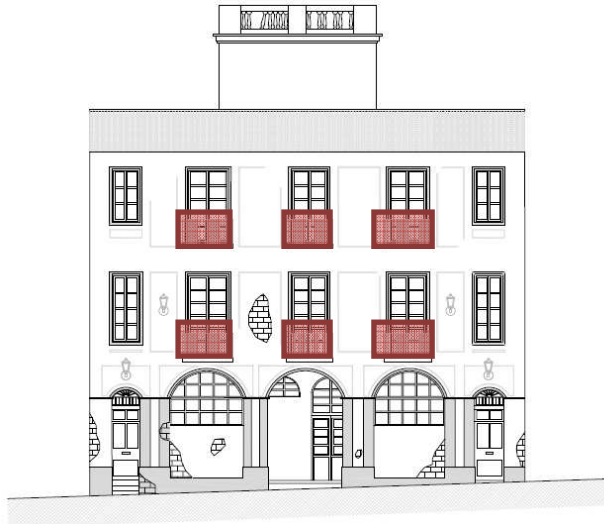
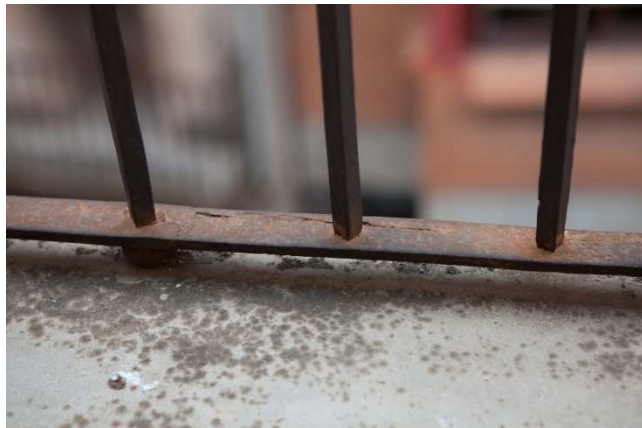
PATHOLOGY Nº		OXIDATION
55		
Location		Graphic documentation

<p>Oxidation in all railings of the main facade.</p>

Pathological description		
<p>The metal railings of the main facade have suffered oxidation on their surface due to their constant exposure to external agents such as humidity and rain.</p>		
Solution		
<p>These metal railings will be treated with an antioxidant to clean the surface.</p> <p>Afterwards, we'll clean the railings and give them a layer of antioxidant and light colour paint to give them a better look.</p>

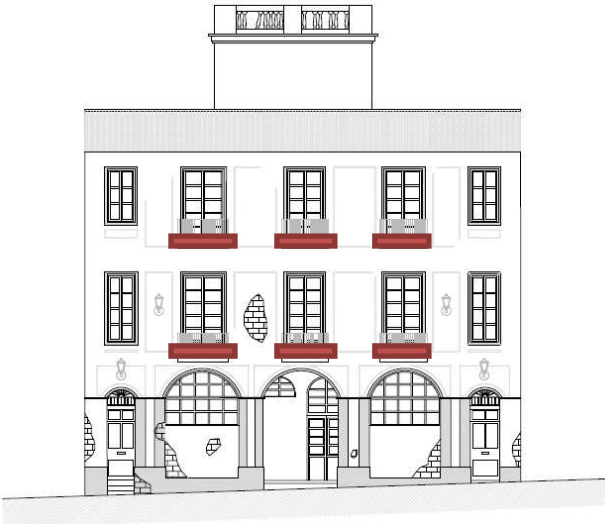
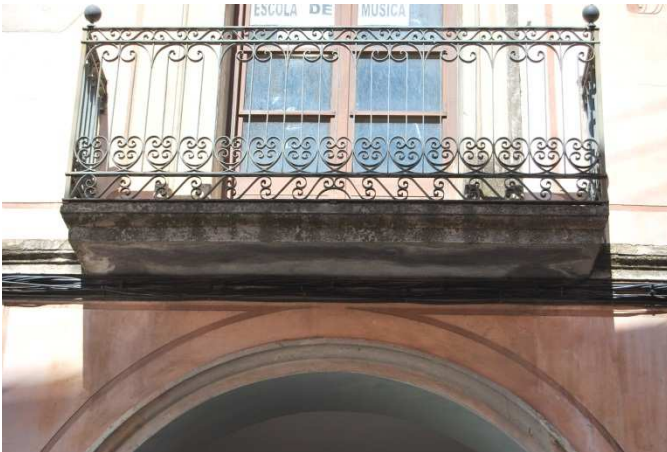
PATHOLOGY Nº		DIRT
56		
Location		Graphic documentation

On the slab sides of each balcony of the main facade.		
Pathological description		
The dirt we find in the sides of the cement floor is caused by the porosity of the material of what is made the ornamental frame. Also the proximity of the building to a road with lot of traffic increases the dirt of the facade.		
Solution		
To remove the dirt incrusted on these sides, we'll proceed as we did before with the dirt of the windows. We'll clean the wall with water pressure. Then we'll brush the wall with detergent and then we'll apply again water pressure.

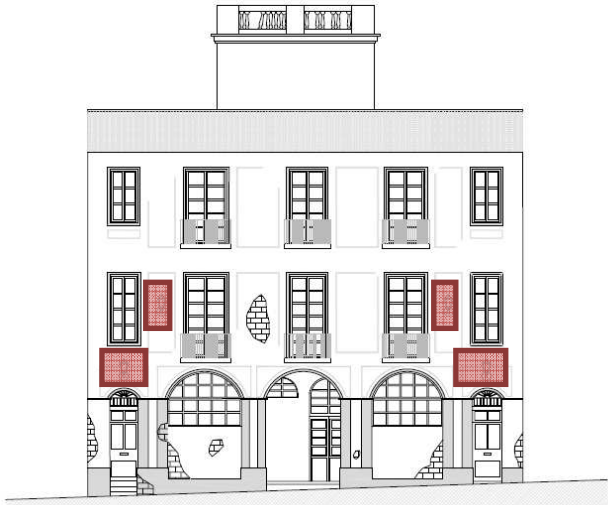
PATHOLOGY Nº	
58	OXIDATION
Location	Graphic documentation

Corrosion in all lamps that there are in the main facade of the Town Hall.	
Pathological description	
The iron lamps that decorate the main facade have suffered oxidation due to external agents such as humidity or rain. This rusty layer has also stained the facade with a rusty colour due to the rain and the gravity.	
Solution	
The lamps will be cleaned with an anti oxidant treatment and then will be painted with anti-rust paint of a similar colour.

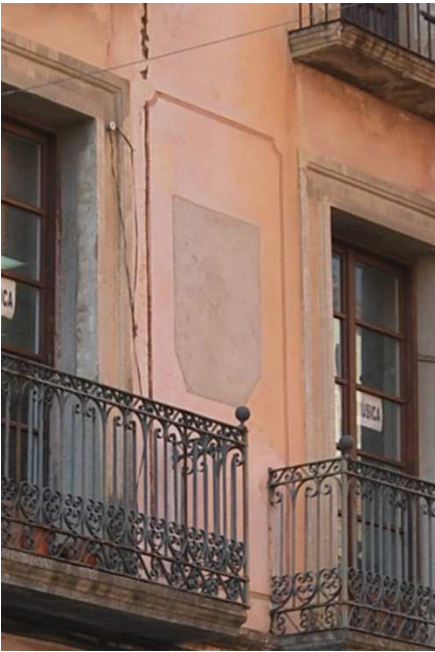
PATHOLOGY Nº	
59	DETACHMENT
Location	Graphic documentation

Detachment of some parts of the topcoat between the first and second balcony of the first floor in the main facade.	
Pathological description	
Partial detachment in the main facade due to its frontal situation. It is exposed to constant hygro-thermal variations and lacks elasticity that leads to the detachment of some parts.	
Solution	
Working the whole topcoat. Then, applying a metallic mesh and re-doing the topcoat with a mortar of great plasticity to absorb the hygro-thermal movements. Finally, giving several layers of plastic paint of a colour similar to the original one.

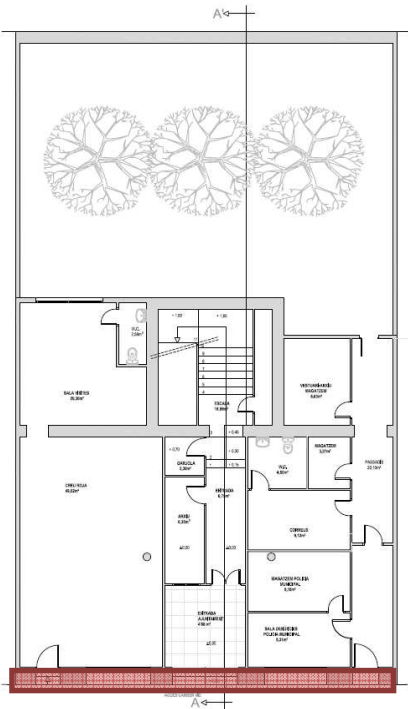
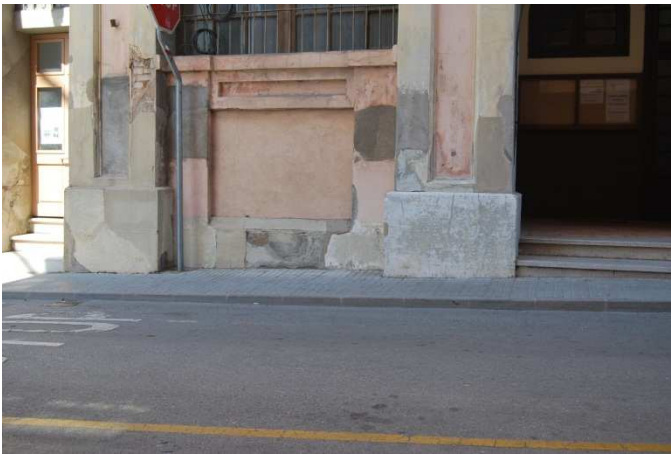
PATHOLOGY Nº	
60	PHYSICAL EROSION
Location	Graphic documentation

Physical erosion all along the main facade. These are at the ground level.	
Pathological description	
Throughout the entire bottom of the main facade, there are erosions caused by weather conditions such as humidity but also human factors. Its proximity to the level of individuals makes the process of erosion accelerate and deteriorate even further.	
Solution	
Working the affected areas. Then, applying a metallic mesh and re-doing the topcoat with a mortar of great plasticity to absorb the hygro-thermal movements. Finally, giving several layers of plastic paint of a colour similar to the original one.

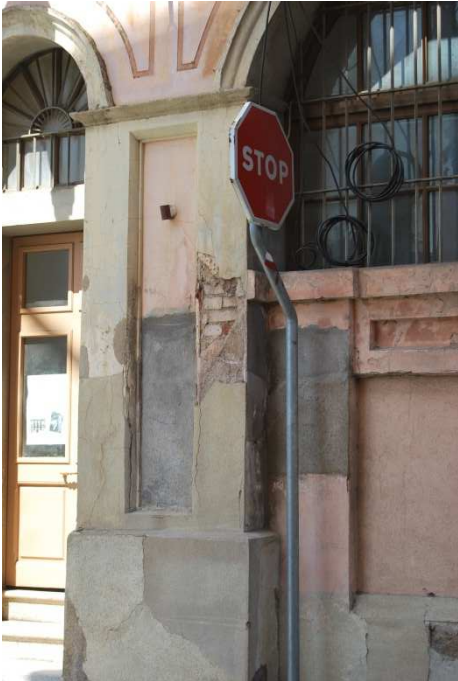
PATHOLOGY Nº	
61	DETACHMENT
Location	Graphic documentation

Detachment of the top coat of the main facade, on left door.	
Pathological description	
Partial detachment in the main facade. This is because of the situation of the wall where the humidity is very pronounced. Being in the front, the wall is also exposed to hygro-thermal variations, and its lack of elasticity has led to erosion in such proportion.	
Solution	
Working the affected areas. Then, applying a metallic mesh and re-doing the topcoat with a mortar of great plasticity to absorb the hygro-thermal movements. Finally, giving several layers of plastic paint of a colour similar to the original one.

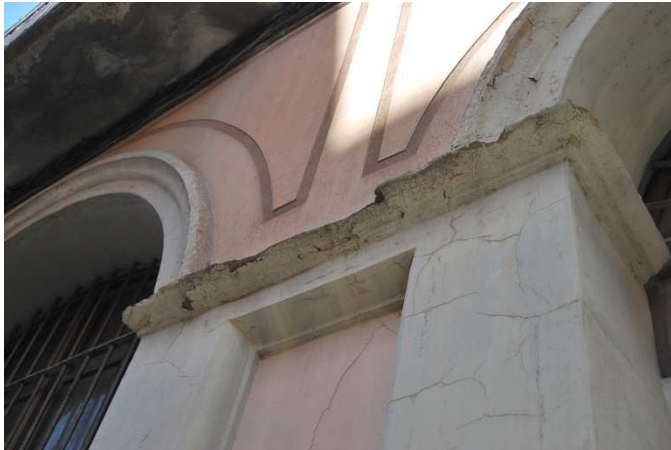
PATHOLOGY Nº	
62	DETACHMENTS
Location	Graphic documentation

Small detachments in the decorative elements of the arches of the main front doors.	
Pathological description	
All ornamental elements of the main facade, have suffered partial detachments. All this is due to the wind and external agents that have weakened these elements and finally some parts have fallen.	
Solution	
The solution would be the reconstruction of these elements.

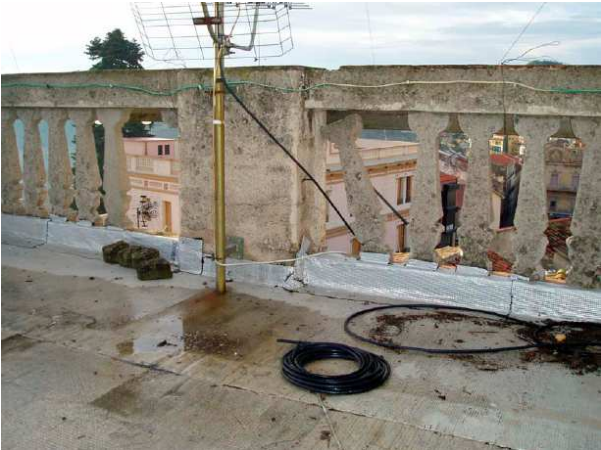
PATHOLOGY Nº	
63	DETACHMENTS
Location	Graphic documentation

Detachments in the railing of the flat floor terrace.	
Pathological description	
Some of the ornamental elements of the railing of the tower are about to fall. These erosions may have been caused because of its location and its exposure to external agents. The erosion has made the base/support material have lost its properties causing this detachment.	
Solution	
Replacements of the elements that are about to fall for a a new ones with similar ornamental characteristics or even using the same ones if they are not really damaged, but with proper resistance to external agents properties and supported with a better system.

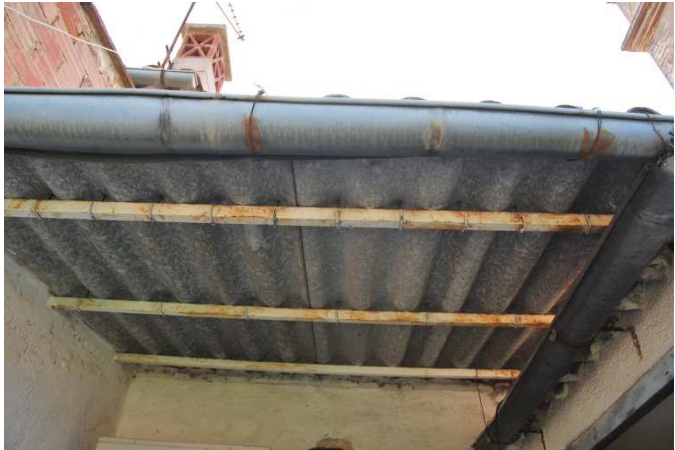
PATHOLOGY Nº	
64	OXIDATION
Location	Graphic documentation

Oxidation of the metallic elements that form the roof of the small fibrocement terrace on the second floor.	
Pathological description	
Its constant exposure to the environment and external agents such as water and humidity has rusted these metallic elements that hold the cement roof. Besides, the oxidation has weakened the iron making it loose its properties and bulging the roof.	
Solution	
Because fibre cement roof should disappear, the best solution is also the removal of metallic elements that form or endure these types of cover. Thus, the elements are removed from the project.

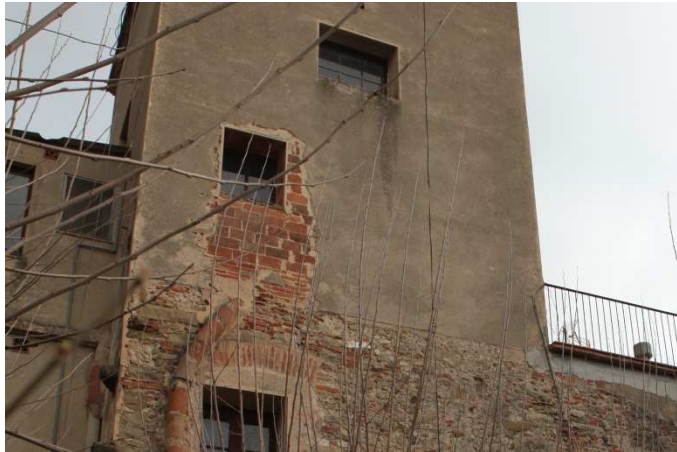
PATHOLOGY Nº	
66	DETACHMENT
Location	Graphic documentation

Detachment in the back facade, next to the central window of the second floor.	
Pathological description	
Partial detachment in the back facade. This is because of the situation of the wall where the humidity is very pronounced. Being in the front, the wall is also exposed to hygro-thermal variations, and its lack of elasticity has led to this erosion.	
Solution	
Working the whole topcoat. Then, applying a metallic mesh and re-doing the topcoat with a mortar of great plasticity to absorb the hygro-thermal movements. Finally, giving several layers of plastic paint of a colour similar to the original one.

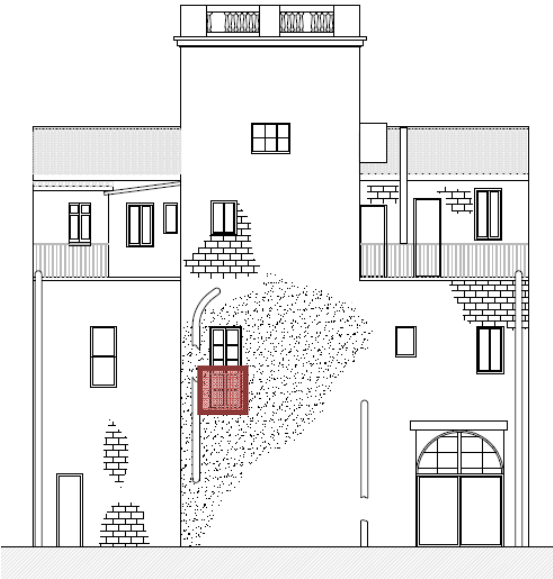
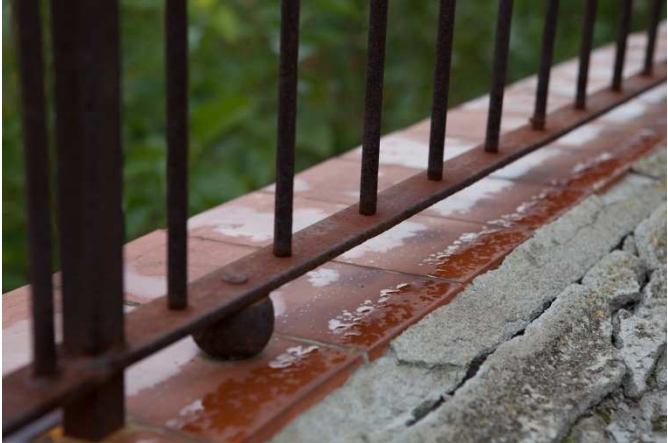
PATHOLOGY Nº	
70	OXIDATION
Location	Graphic documentation

In the balcony railing of the back facade.	
Pathological description	
<p>The iron railings of the terraces of the first floor have an oxide layer due to its exposure to external agents such as wind or water.</p> <p>What's more, these railings are oriented in such way that they do suffer more humidity than other metallic elements of the building.</p>	
Solution	
<p>Due to new suggested project doesn't use iron railings for the balconies, we will simply replace these rusty railings.</p>

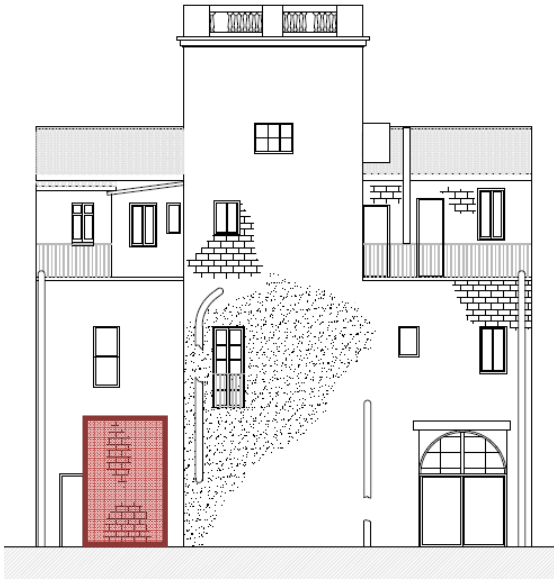
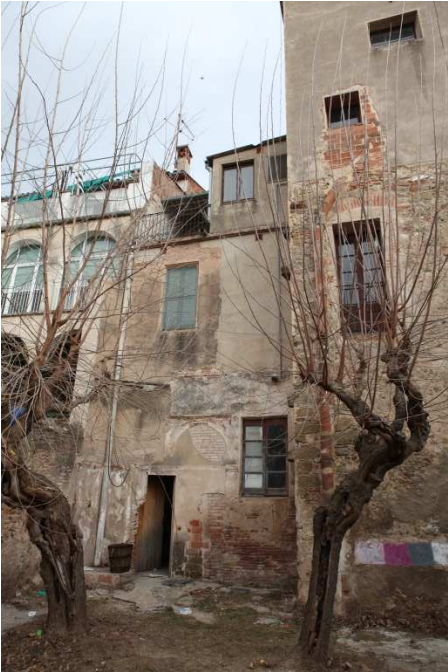
PATHOLOGY Nº	
71	DETACHMENT
Location	Graphic documentation

Detachment in the back facade, next to the door that opens into the garden.	
Pathological description	
Partial detachment in the back facade. This is because of the situation of the wall where the humidity is very pronounced. Being in the front, the wall is also exposed to hygro-thermal variations, and its lack of elasticity has led to this erosion.	
Solution	
Working the whole topcoat. Then, applying a metallic mesh and re-doing the topcoat with a mortar of great plasticity to absorb the hygro-thermal movements. Finally, giving several layers of plastic paint of a colour similar to the original one.

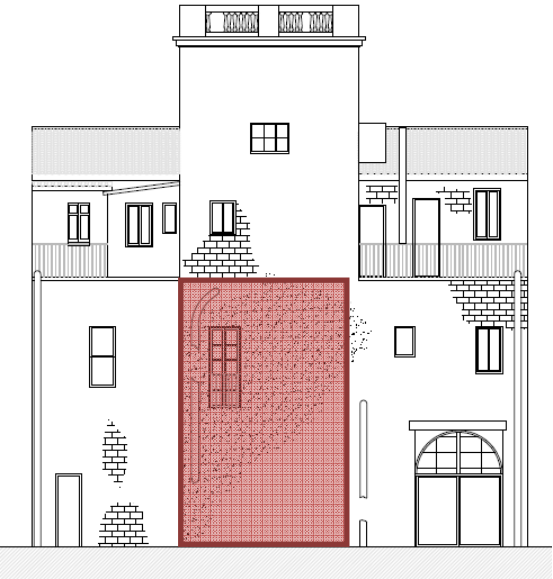
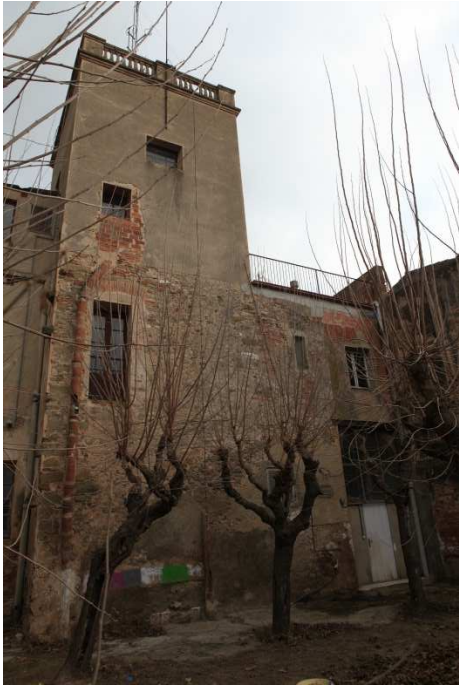
PATHOLOGY Nº	
72	EROSION
Location	Graphic documentation

Erosion across the central part of the back facade. It goes from the ground floor to the first floor.	
Pathological description	
The orientation of the back facade and external agents have caused that the topcoat have lost its original properties and therefore, some parts have fallen.	
Solution	
Working the whole topcoat. Then, applying a metallic mesh and re-doing the topcoat with a mortar of great plasticity to absorb the hygro-thermal movements. Finally, giving several layers of plastic paint of the colour stated in the project.
